## RÓTULA CON AJUSTE

### Ángulo de caída

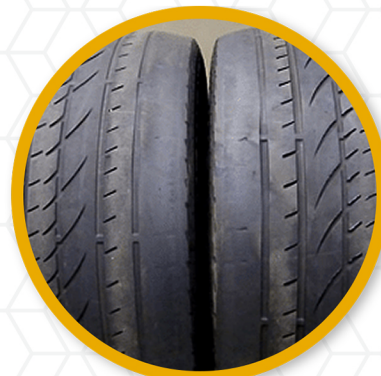
El desgaste del ángulo de **CAMBER** (caída) ocurre cuando el neumático no está alineado correctamente de manera vertical con la superficie del camino, esto a su vez tiene como consecuencia el desgaste en los costados del neumático, esto puede darse por diferentes circunstancias, como el desgaste o mala instalación en piezas de la suspensión, gran parte de los vehículos necesitan la corrección de este punto y dejar el neumático nuevamente vertical.

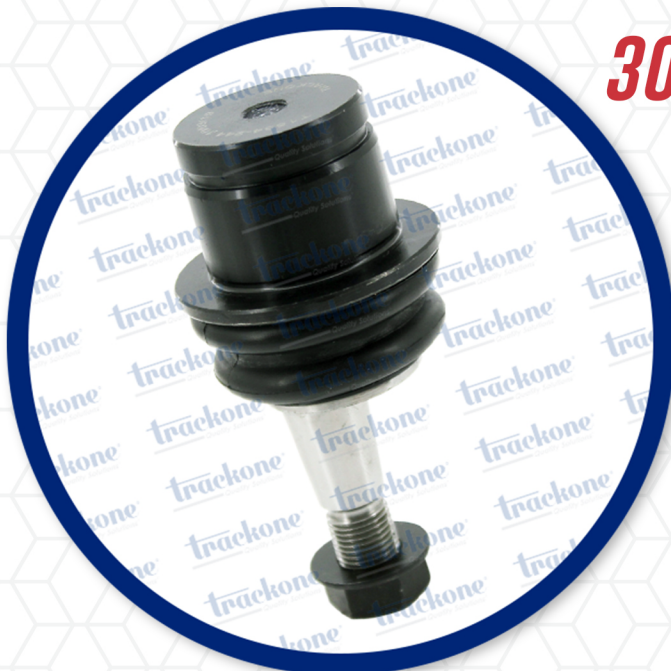
**30-293**

Otros vehículos no cuentan con un ajuste de fábrica propiamente, la rótula TRACKONE 30-293 al tener una terminación excéntrica permite dar el ajuste vertical en los neumáticos a este tipo de vehículos y así evitar el desgaste de estos mismos.
